Em Junho de 2018 recebemos na Lupa, para restauro, duas fotografias de grande formato de uma família do Douro. Trata-se de dois retratos a meio corpo, homem e mulher, um casal do século XIX do vale do Douro, emoldurados em pesadas molduras em madeira, muito decoradas e ostentando dourados. O retrato do homem apresenta moldura monumental, com generoso *passepertout* dourado de forma oval; o retrato da mulher, com *passepertout* rectangular, é mais modesto na dimensão e na decoração.

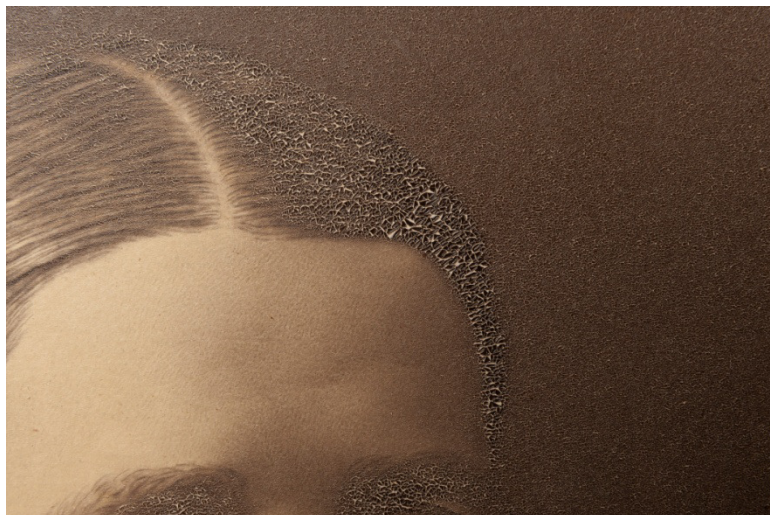
Ambas as provas estão coladas sobre um cartão de suporte secundário, espesso e ácido; o conjunto constitui uma estrutura pesada. As duas fotografias emolduradas permaneceram durante muitos anos penduradas na parede de uma casa localizada num ponto alto do vale do rio Douro. Há cerca de 25 anos foram mudadas para outra casa, numa zona mais quente e seca, na zona do Vidago. O proprietário das fotografias (cliente da LUPA) reparou, algum tempo depois, que as fotografias apresentavam fissuras muito visíveis nas zonas escuras; notou que estas fissuras foram aumentando, convertendo-se em rachas bem evidentes, até chocantes para o observador não habituado. Este processo de deterioração decorreu em poucos anos, um processo muito rápido para fotografias com cerca de 140 anos de vida. Uma mudança significativa da humidade e temperatura desencadeou este processo.

A formação das fissuras conduziu a uma alteração visual das fotografias; a densidade máxima foi reduzida, a cor alterou-se tornando-se esbranquiçada com uma tonalidade leitosa, sem brilho, as rachas na gelatina puseram a descoberto o suporte branco do papel. Alguns pequenos pedaços de gelatina soltaram-se, ficando evidente o suporte, triângulos brancos do mesmo papel. A prova da mulher está coberta com estas rachas nas zonas escuras, a prova do homem foi menos atingida pela deterioração do que a prova da mulher. Quando abrimos as molduras verificámos que o cartão de suporte, onde as fotografias estão coladas, encontra-se encurvado para dentro, formando uma ligeira concavidade. Foi a camada de gelatina que contraiu e puxou o cartão de suporte, provocando uma ligeira curvatura interior. Os pedaços muito pequenos de gelatina, formam igualmente uma concavidade.

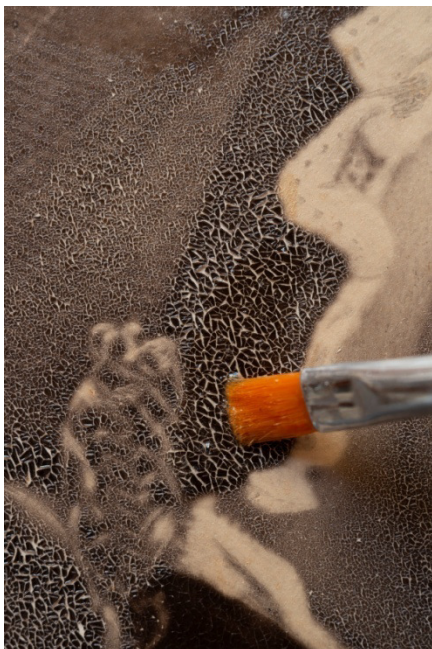
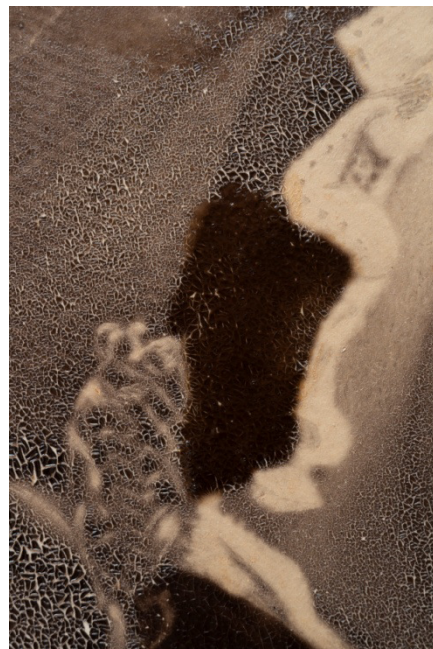
Aplicação da solução de metilcelulose, após alguns minutos as fissuras na gelatina fecham.

Notou-se que nas zonas da prova que recebiam a metilcelulose, a gelatina relaxava, perdia a posição de curvatura que tinha e voltava ao seu lugar, fechando-se as fissuras existentes; a gelatina mantinha-se assim e permanecia plana, mesmo depois de a cola secar. Decidiu-se então aplicar esta solução em zonas periféricas, não importantes, da imagem e os resultados surpreenderam. A solução de metilcelulose a 6%, não deixa mancha nem altera o brilho da prova. Foi aplicada com pincel apenas na zona periférica da prova do homem. Os bons resultados obtidos encorajaram-nos a prosseguir na prova da mulher. Essa solução apresentou bons resultados, reduziu significativamente a aparência descontínua da superfície e devolveu à fotografia a densidade e cor próximas das iniciais. Mesmo o brilho inicial foi restabelecido. Com cuidado e permanente vigilância, foi aplicada a solução de metilcelulose com pincel nas zonas mais deterioradas das provas. O resultado foi bom, sendo notável a forma como a cor e brilho iniciais foram repostos.

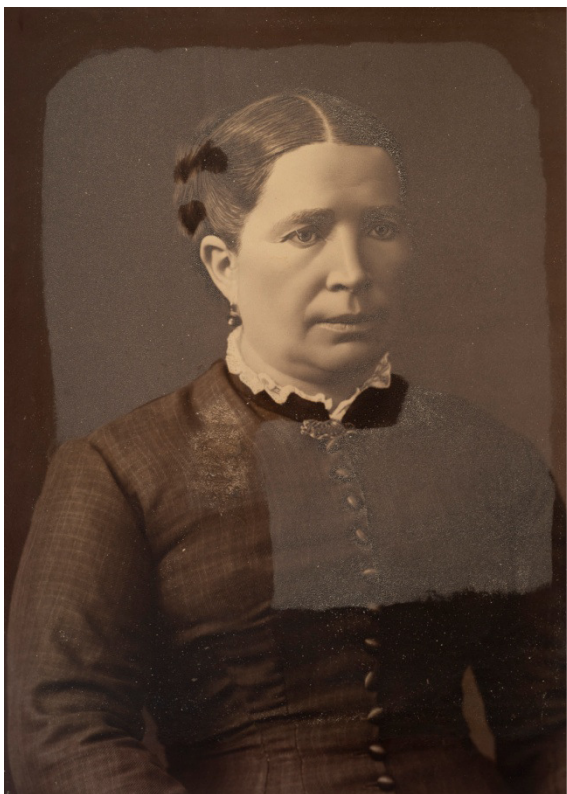
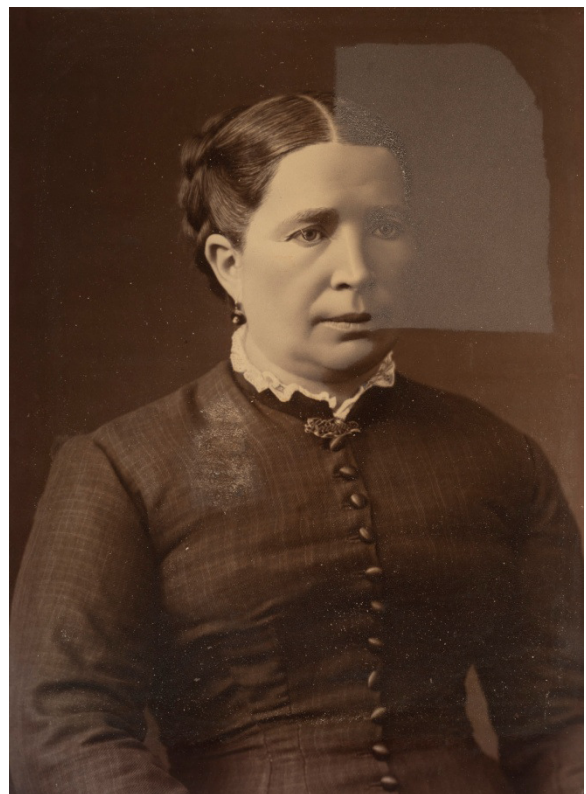
Evolução da aplicação da solução sobre a fotografia

Após este tratamento ficaram nas provas pequenos pontos brancos, lacunas resultantes de perda de pedaços de gelatina e pigmento, que foram retocados a pincel usando aguarela.

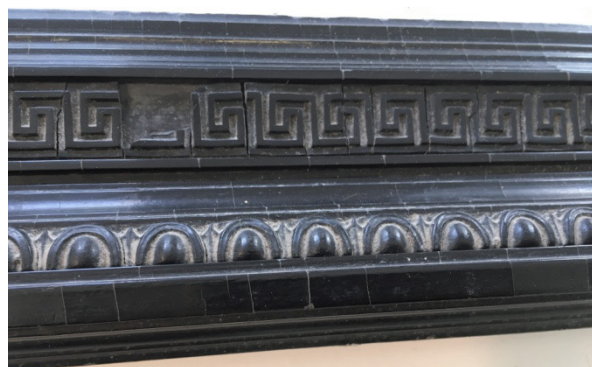
As molduras apresentavam-se com sujidades muito aderida, sobretudo nas reentrâncias e áreas de maior relevo. Do ponto de vista estrutural encontravam-se estáveis, porém, ao nível do revestimento decorativo apresentavam: deformações, fendas, fissuras, destacamentos e lacunas.

Identificaram-se alguns restauros anteriores de má qualidade, com materiais inadequados de difícil remoção e repintes que ocultavam o tom original.

Numa fase inicial todas as poeiras e sujidades superficiais foram removidas com o auxílio de trinchas, smokesponge e aspirador. Os versos das molduras foram mecanicamente limpos. Os elementos metálicos foram removidos, salvo algumas exceções, que passaram por um processo de limpeza e remoção de oxidação, por via mecânica. Elementos de carácter decorativo ou de fixação do suporte como: cartões, papéis e fitas adesivas deteriorados, foram removidos mecanicamente, assim como, restauros e repintes de má qualidade.

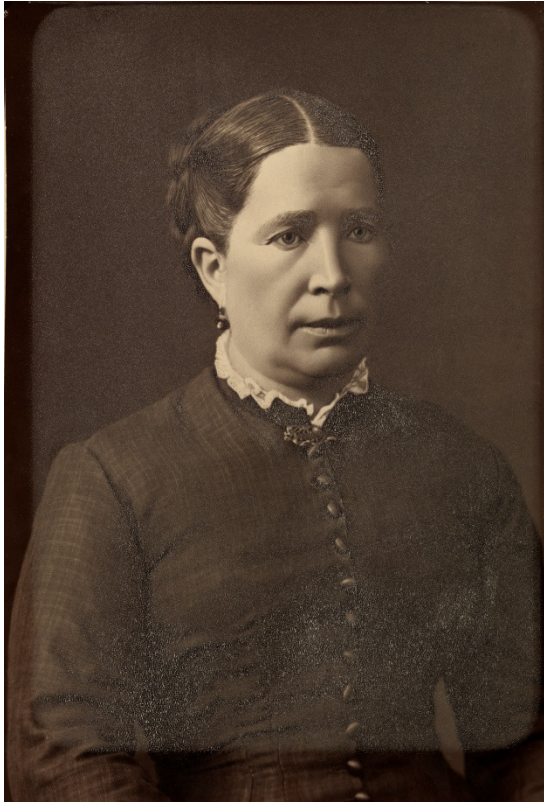
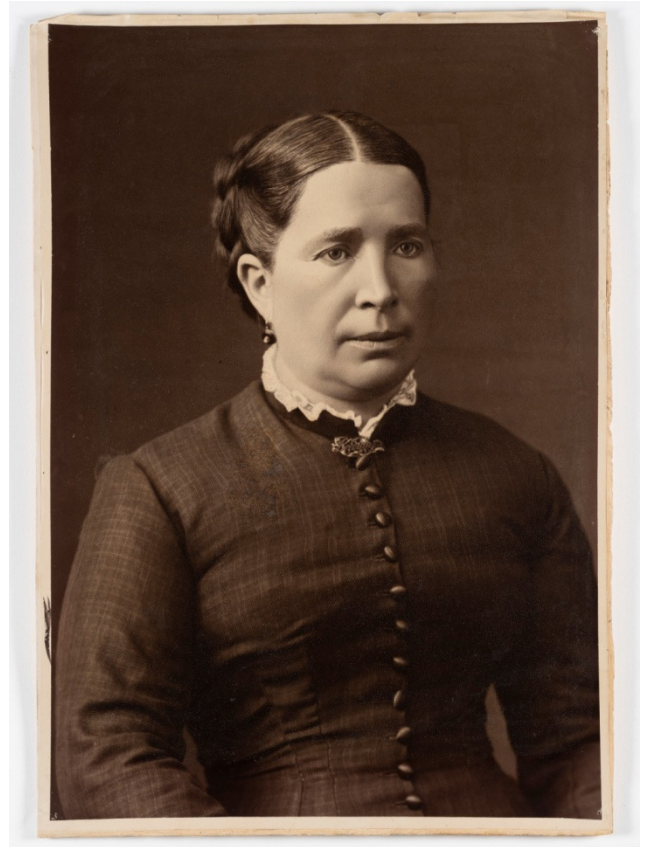
A prova antes e depois da intervenção
