Limpeza de Daguerreótipo por processo galvânico

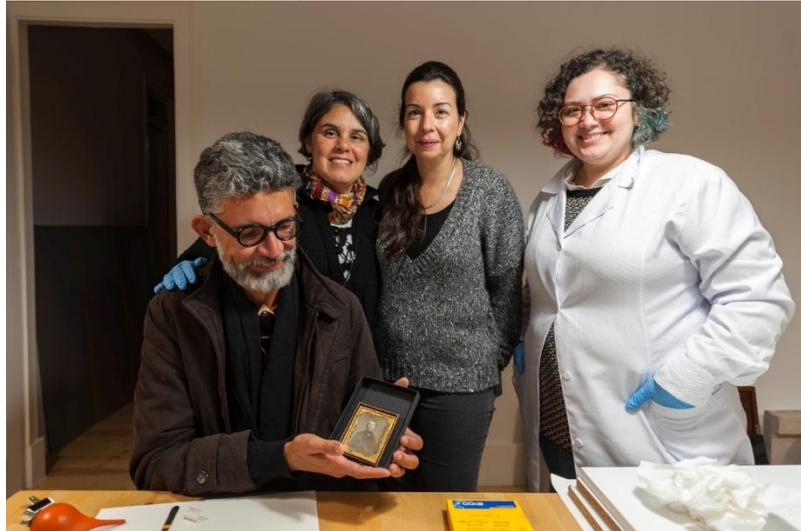
Os alunos da Oficina de Conservação e Restauro de Fotografia, que decorreu na LUPA em Janeiro de 2017, realizaram uma intervenção de conservação num daguerreótipo histórico, que apresentava na periferia da imagem pesadas manchas de sulfuração da prata. O tratamento consiste num processo galvânico, com corrente elétrica contínua de baixa voltagem, a placa é imersa em solução alcalina de amónia. A ionização dos compostos de enxofre e prata permite libertar o filme superficial oxidado retomando a prata á chapa e refazendo ou aproximando a imagem do seu aspeto original. Deste trabalho apresentamos a imagem antes e depois do tratamento.
